不同材料修复喇叭型根管口的实验观察

An experimental study on repairing horn-shaped root canal orifice by different materials FENG Yun-zhi¹, WANG Ya-chong². (1. Dept. of Stomatology, The Second Xiangya Hospital, Central South University, Changsha 410011, China; 2. Dept. of Periodontics, Changsha Stomatological Hospital, Changsha 410011, China)

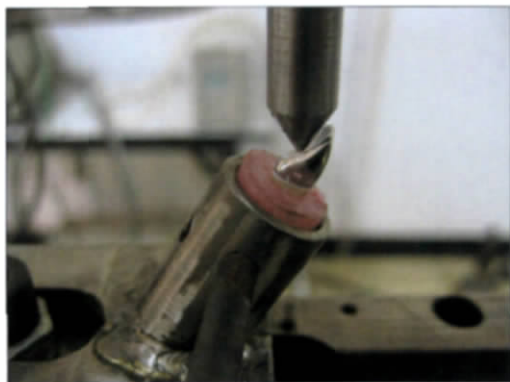
图1 加载模具
Fig 1 Loading model

如图1所示：将试验机的压力头施力于全冠舌隆突上3 mm处，载荷方向与牙长轴成130°，加载速度0.5 mm/min，加载至牙体折裂或修复体脱落，记录此时的瞬间数值并观察破坏模式。

将试件从生理盐水中取出，用纸巾吸去表面水分。将试件在压力测试机上进行测试。采用的加载方式见图1。
